RECUPERAÇÃO DO SOBRADO CARVALHO

Dissertação apresentada para a obtenção do Grau de Mestre em Arquitectura, no Curso de Mestrado em Estudos Avançados em Arquitectura conferido pela Universidade Lusófona de Humanidades e Tecnologias.

Neste trabalho, por meio de uma metodologia analítica, procurou-se encontrar uma solução na recuperação de um edifício que se encontra em mau estado de conservação, localizado no centro histórico da capital de Cabo Verde, Praia, mais precisamente no Platô, zona mais antiga da cidade.

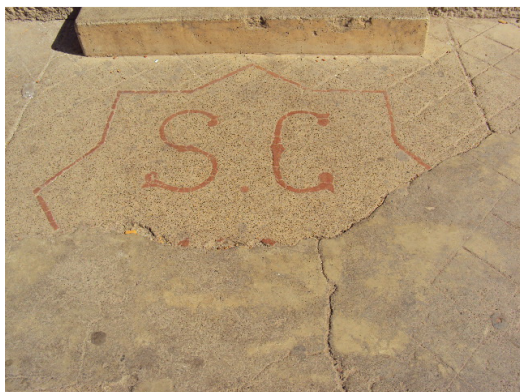
Contudo, nos arranjos feitos aos passeios da Rua 5 de Julho, acabaram por sobrepor à inscrição uma camada com argamassa de cimento.

FIGURA 18 – Inscrição no passeio, *Fevereiro 2010*

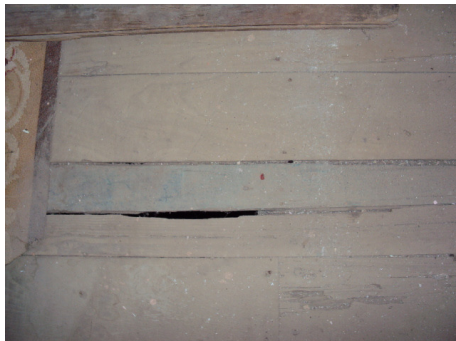
O pavimento do primeiro andar tem estrutura e soalho de madeira, tanto nos compartimentos como na varanda exterior também de madeira, encontrando-se alguns em mau estado e outros em razoável estado de conservação.

FIGURA 27 –Primeiro andar. Pavimento interior. 2009.

Os soalhos do primeiro andar encontram-se, na sua maioria, com caruncho e alguns já com aspecto degradado, outros mesmo podres.

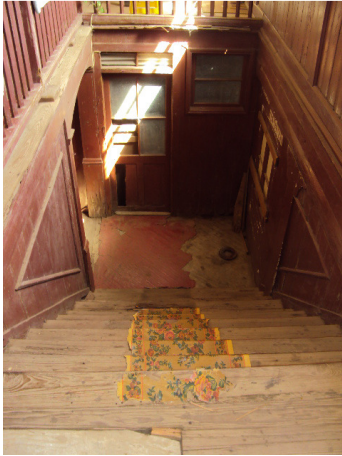
FIGURA 31 – Primeiro andar. Escada interior. 2009.

Dado o estado em que se encontram os degraus da escada, prevê-se que seja feita a sua completa remoção e substituição quanto a cobertores e espelhos que estejam deteriorados ou gastos aproveitando-se ou reparando-se as estruturas originais e serem devidamente tratadas contra os carunchos e a podridão. Em alguns casos será mesmo necessário a sua completa substituição dada ao estado de degradação que se encontra.

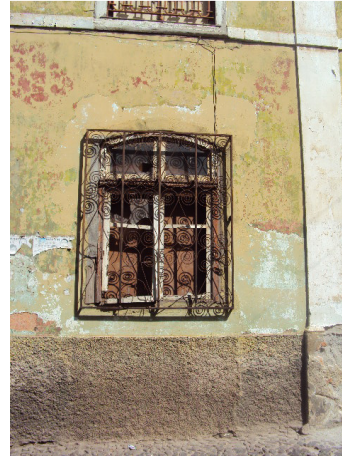
FIGURA 34 – Rés do chão. – Vão alterado. 2009.

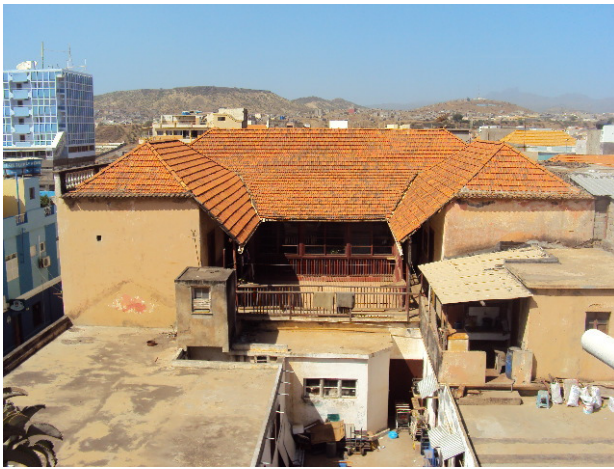
FIGURA 40 – Vista Geral. Coberturas. 2009.

A cobertura em telha no edifício principal apresenta falhas de algumas telhas na zona da quebra (contrafeito). O beirado sob as telhas apresenta humidade. As caleiras de águas pluviais estão em mau estado assim como os tubos de queda.

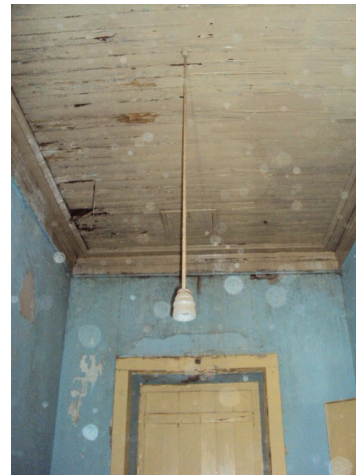
O tecto por baixo da cobertura é de madeira e encontra-se, em alguns compartimentos, com infiltração de água, necessitando de serem substituídas.

FIGURA 41 – Primeiro andar .Tecto interior. .
2009.

Os tectos falsos serão substituídos pois encontram-se em alguns casos com humidade.

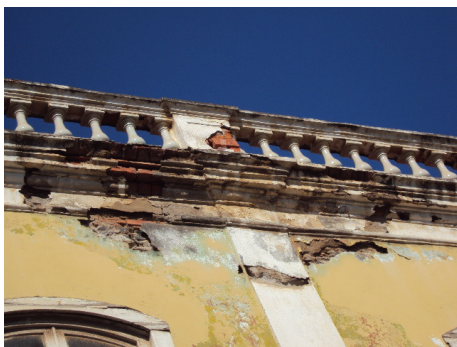
Os rebocos apresentam algumas fissuras, principalmente na zona junto a cobertura e com a pintura degradada.

FIGURA 42 – Alçado Lateral . Fissuras na parede exterior . 2010.

As patologias que se encontram nessas paredes são apenas a nível do revestimento, que será corrigido adequadamente, de acordo com o caso a aplicar: no caso do reboco, o que se encontrar com fissuras, será aplicado um novo reboco de cal hidráulica.

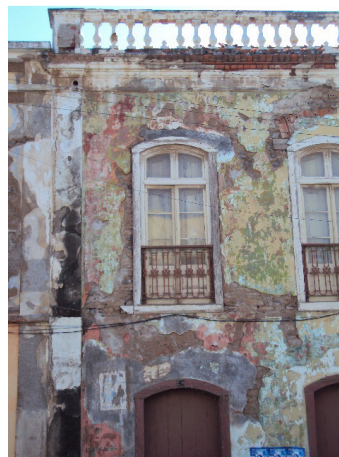
FIGURA 43–Alçado principal. Fissuras na parede exterior . 2010.

No alçado posterior, as paredes estão sujas, não apresentando qualquer fissura. Na zona do edifício principal, as paredes apresentam fissuras no reboco e em algumas zonas a pintura apresenta fungos.

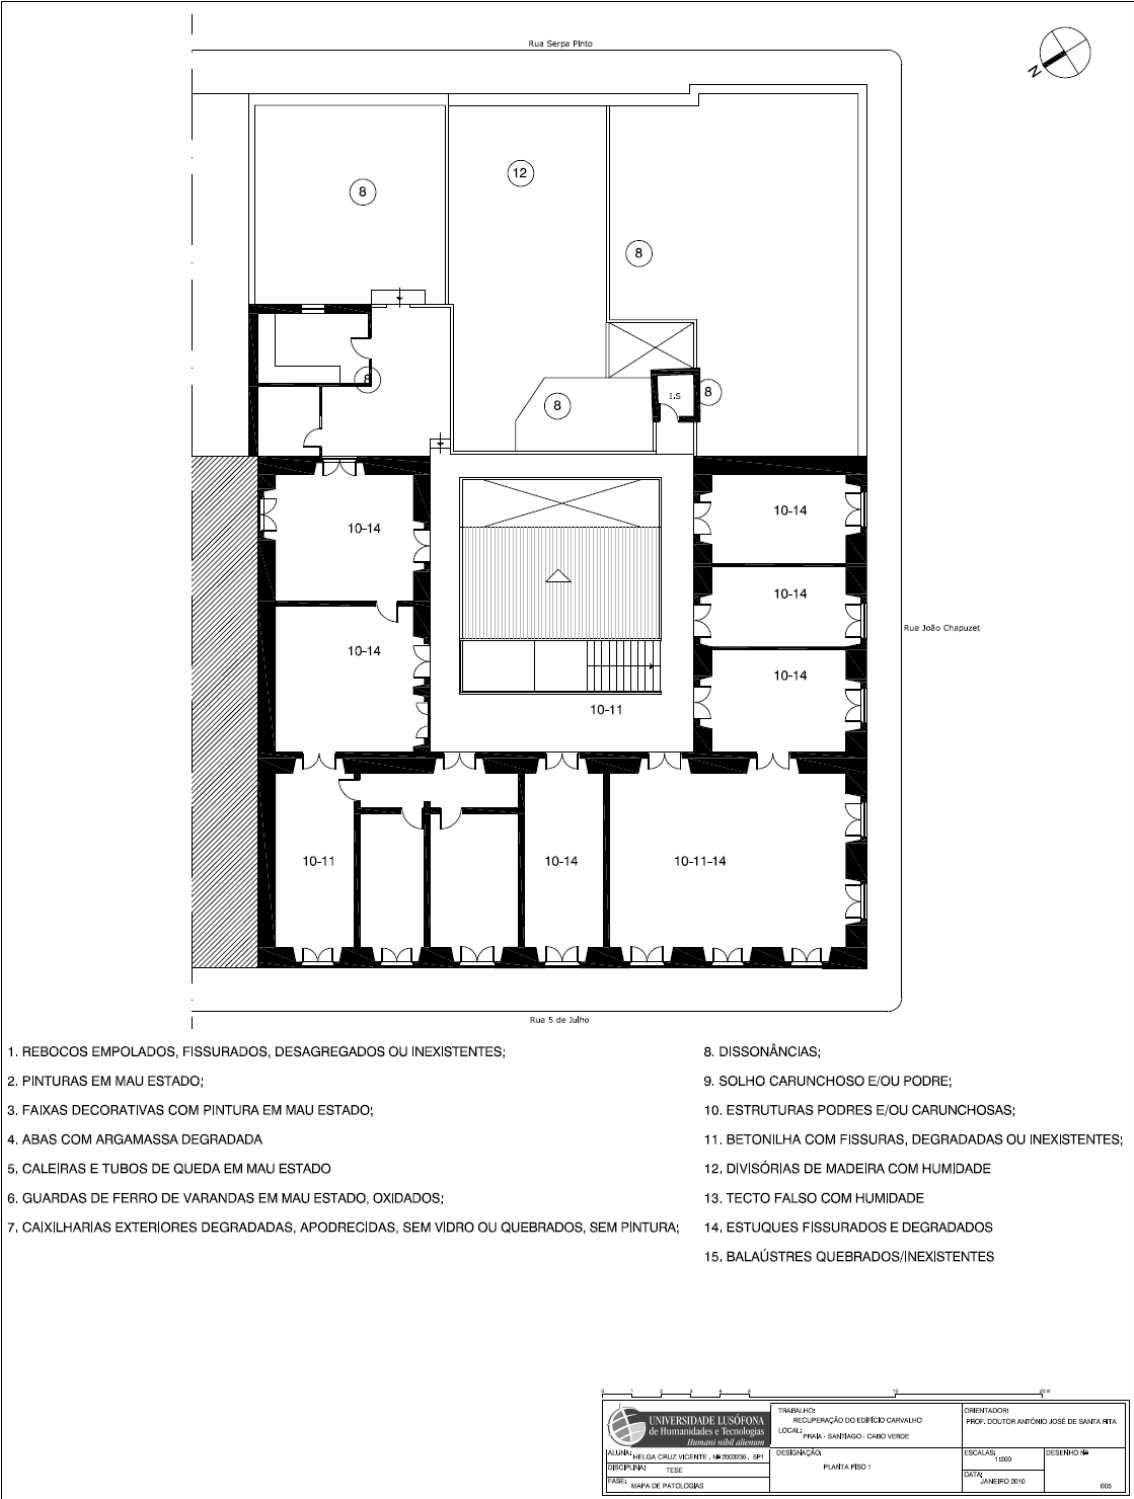
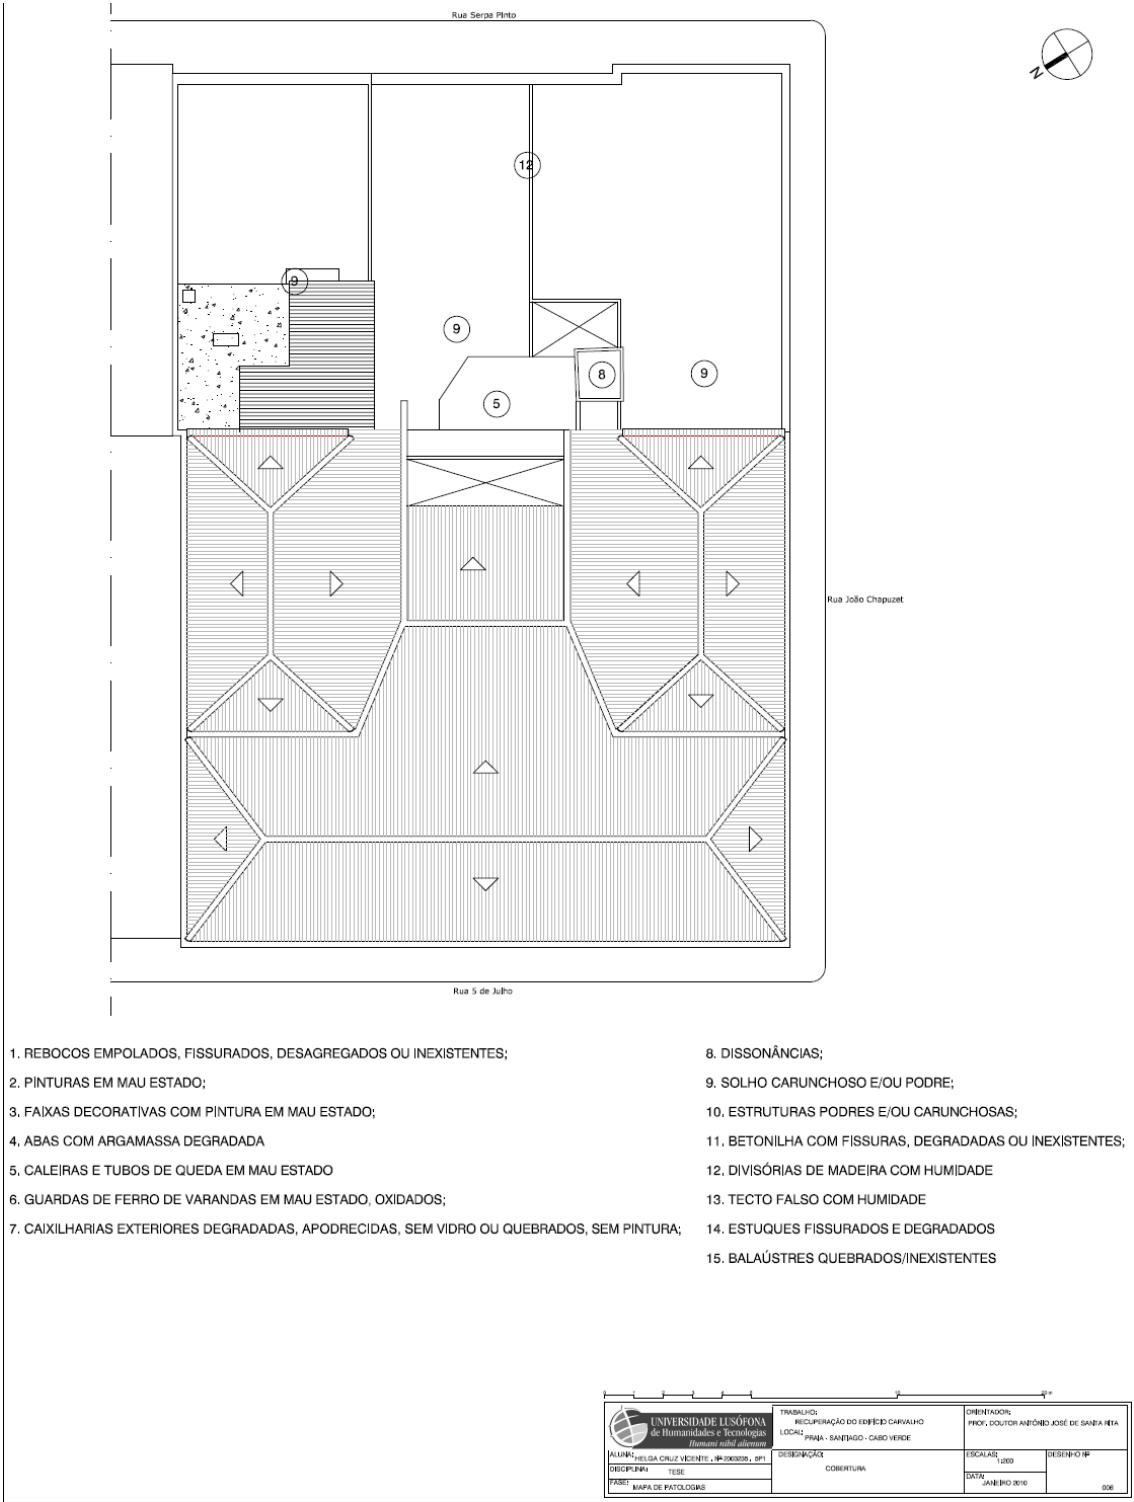
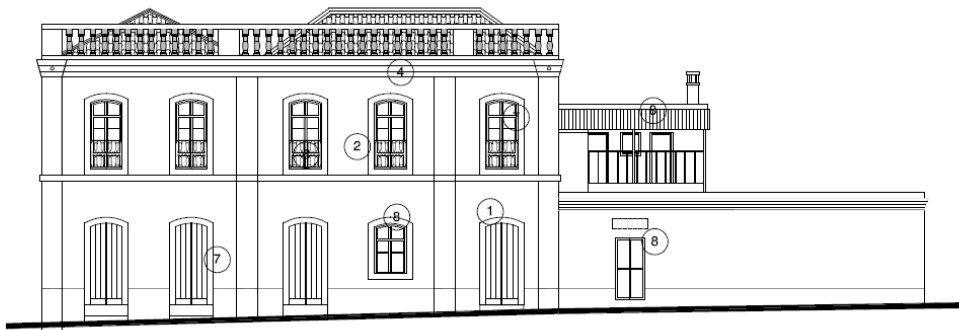
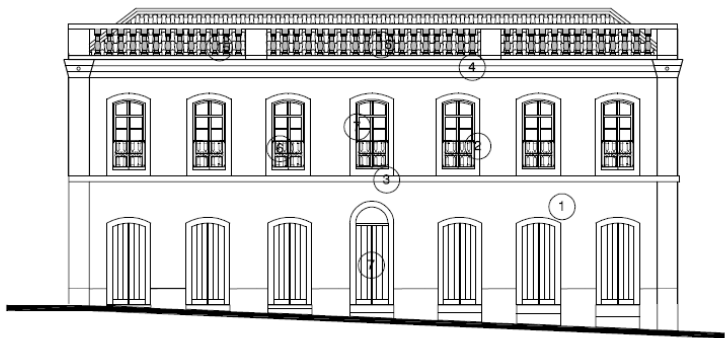
3.7. Plantas e Alçados -Patologias

- 1. REBOCOS EMPOLADOS, FISSURADOS, DESAGREGADOS OU INEXISTENTES;
- 2. PINTURAS EM MAU ESTADO;
- 3. FAIXAS DECORATIVAS COM PINTURA EM MAU ESTADO;
- 4. CORNIJA COM ARGAMASSA DEGRADADA/INEXISTENTE
- 5. CALEIRAS E TUBOS DE QUEDA EM MAU ESTADO
- 6. GUARDAS DE FERRO DE VARANDAS EM MAU ESTADO, OXIDADOS;
- 7. CAIXILHARIAS EXTERIORES DEGRADADAS, APODRECIDAS, SEM VIDRO OU QUEBRADOS, SEM PINTURA;
- 8. DISSONÂNCIAS;
- 9. SOLHO CARUNCHOSO E/OU PODRE;
- 10. ESTRUTURAS PODRES E/OU CARUNCHOSAS;
- 11. BETONILHA COM FISSURAS, DEGRADADAS OU INEXISTENTES;
- 12. DIVISÓRIAS DE MADEIRA COM HUMIDADE
- 13. TECTO FALSO COM HUMIDADE
- 14. ESTUQUES FISSURADOS E DEGRADADOS
- 15. BALAUSTRES QUEBRADOS/INEXISTENTES

- 1. REBOCOS EMPOLADOS, FISSURADOS, DESAGREGADOS OU INEXISTENTES;
- 2. PINTURAS EM MAU ESTADO;
- 3. FAIXAS DECORATIVAS COM PINTURA EM MAU ESTADO;
- 4. CORNIJA COM ARGAMASSA DEGRADADA/INEXISTENTE
- 5. CALEIRAS E TUBOS DE QUEDA EM MAU ESTADO
- 6. GUARDAS DE FERRO DE VARANDAS EM MAU ESTADO, OXIDADOS;
- 7. CAIXILHARIAS EXTERIORES DEGRADADAS, APODRECIDAS, SEM VIDRO OU QUEBRADOS, SEM PINTURA;
- 8. DISSONÂNCIAS;
- 9. SOLHO CARUNCHO E/OU PODRE;
- 10. ESTRUTURAS PODRES E/OU CARUNCHOSAS;
- 11. BETONILHA COM FISSURAS, DEGRADADAS OU INEXISTENTES;
- 12. DIVISÓRIAS DE MADEIRA COM HUMIDADE
- 13. TECTO FALSO COM HUMIDADE
- 14. ESTUQUES FISSURADOS E DEGRADADOS
- 15. BALAUSTRAS QUEBRADOS/INEXISTENTES
